LECCIONES APRENDIDAS EN EL SEGUIMIENTO AMBIENTAL DE LA CONSTRUCCIÓN DEL GASODUCTO MARIÑA LUCENSE

GAS NATURAL FENOSA

CONEIA 2015

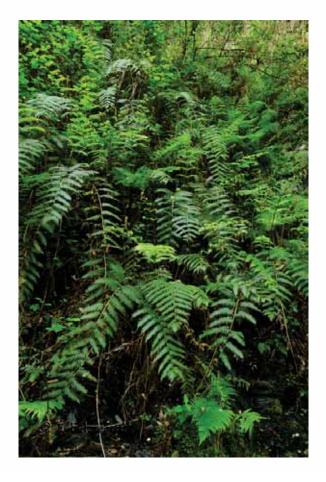
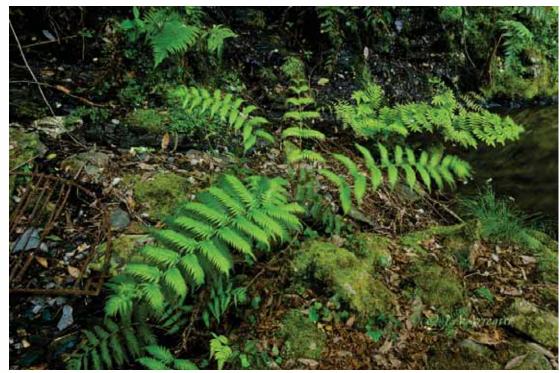
En la Cascada de San Estevo do Ermo, a unos 2km del trazado del gasoducto, se constató la existencia de la especie *WoodWaria radicans*.

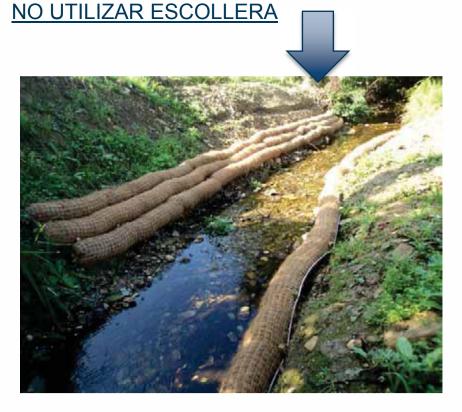
Como es un cauce que discurre por un LIC, se exige para su restauración emplear técnicas de bioingeniería.

Tras un fuerte temporal de lluvias y al no estar limpio el cauce aguas arriba, el rio se lleva las medidas creando nuevos meandros...

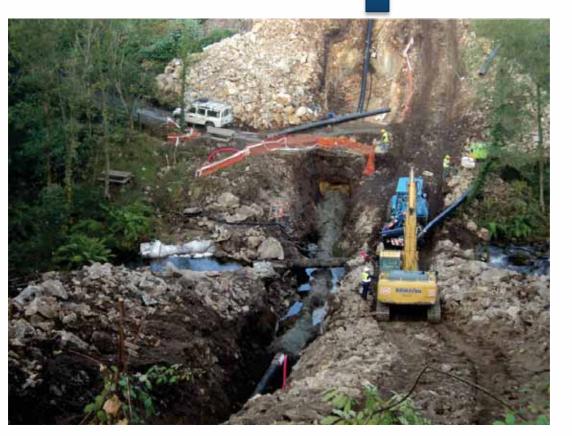
Hasta el 11 de agosto no se recibió autorización de Patrimonio al trazado del gasoducto en el entorno del Río Xunco, por afección a los BICs de Sargadelos. A continuación se iniciaron los trabajos de arqueología.
